*Étude hydrologique du lac Achard et des zones humides connexes :
Diagnostic et définition de scénarios de restauration
pour une gestion environnementale du lac.
Phase 2 : Altérations et définition d'un plan d'actions*

Rapport n° 21-8570-2- décembre 2022

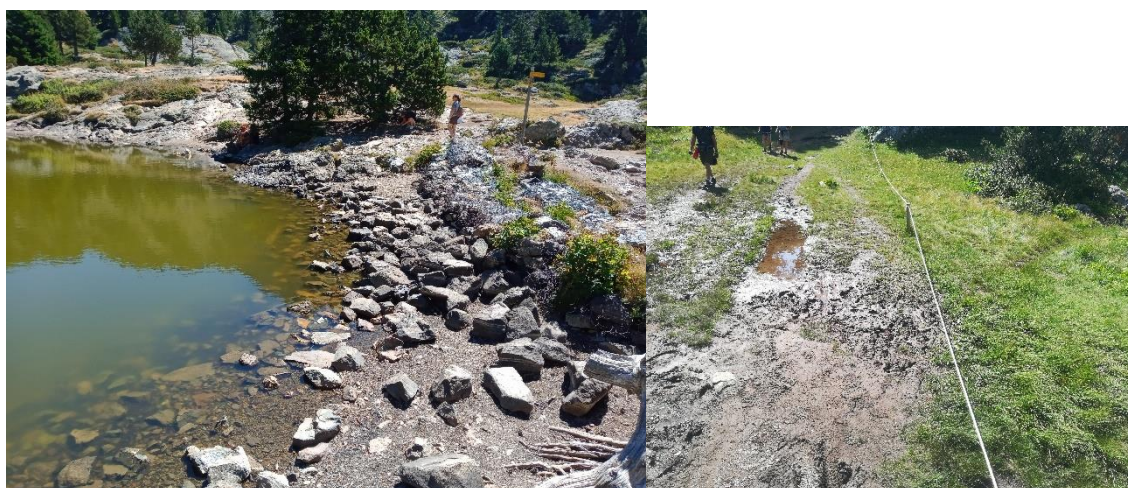
Le lac Achard très bas à proximité de l'exutoire- crédit photo : Sciences et Techniques de l'Environnement, 2022

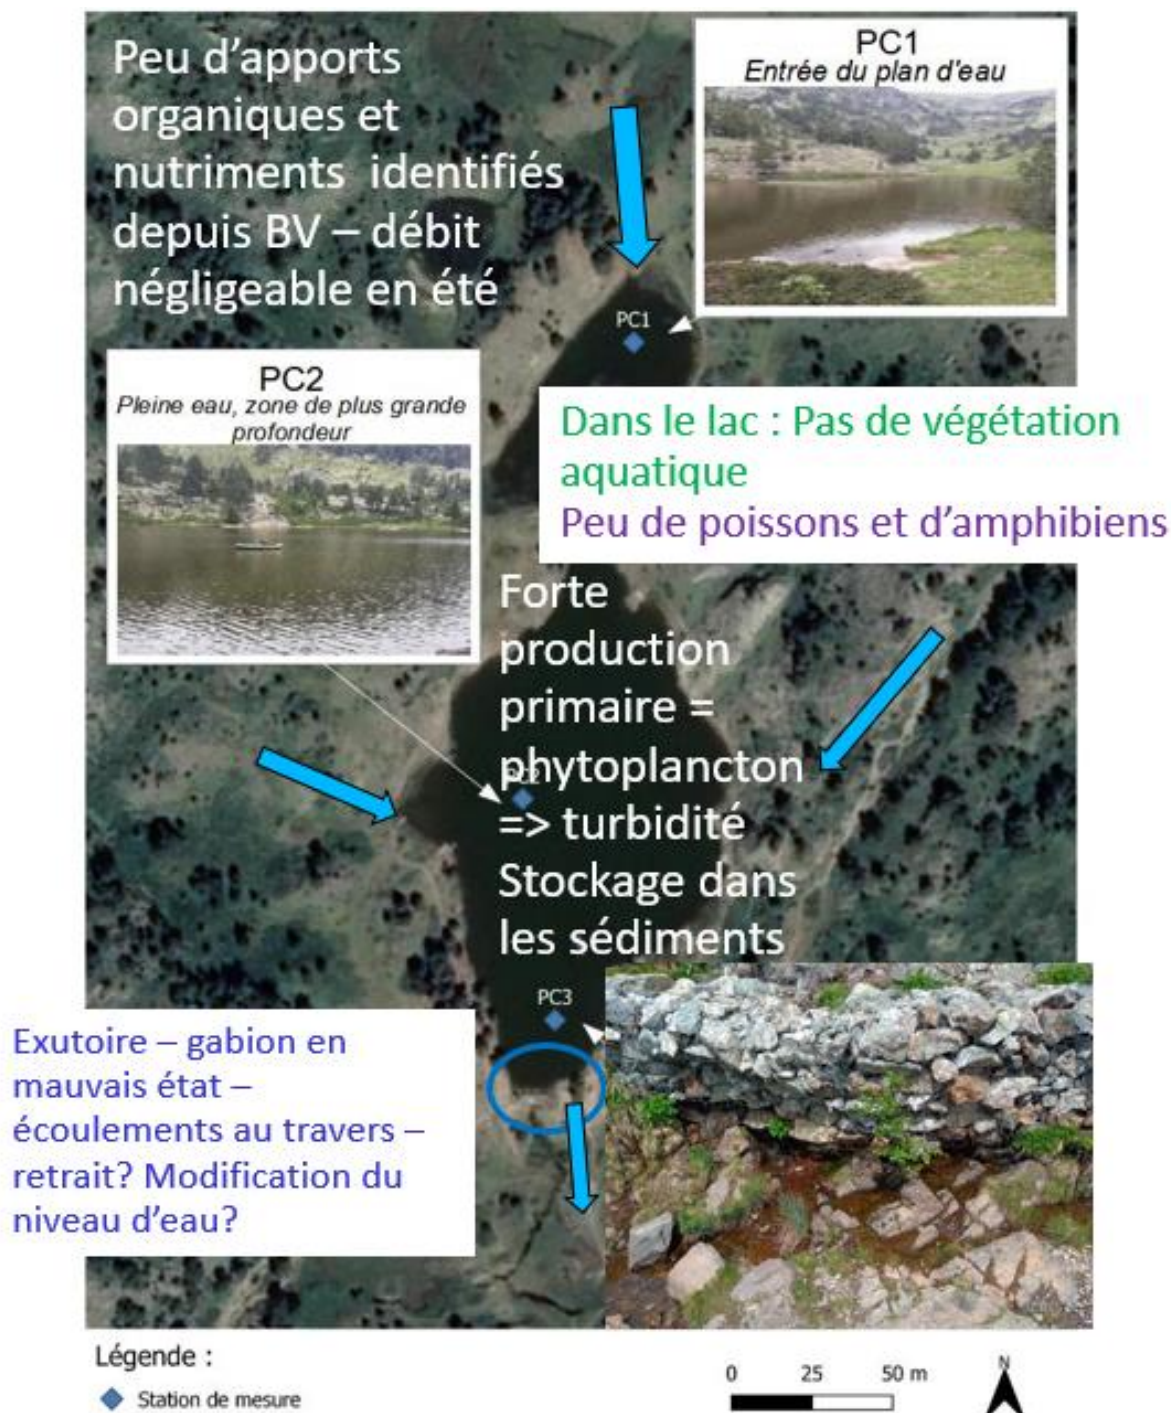
Figure 2 : diagnostic du fonctionnement du lac Achard et mise en évidence des enjeux

Le diagnostic aboutit à la mise en évidence de certains enjeux écologiques. La carte suivante (Figure 2) synthétise le diagnostic du fonctionnement du lac Achard et les enjeux mis en évidence sur le plan d'eau.

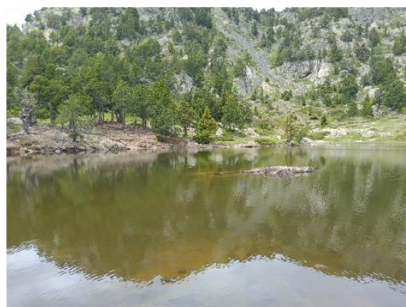
Problème identifié:

Le lac Achard est très turbide.

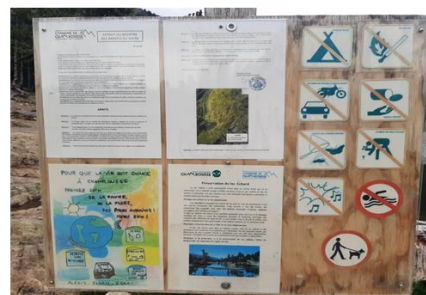
Signalétique existante sur le lac

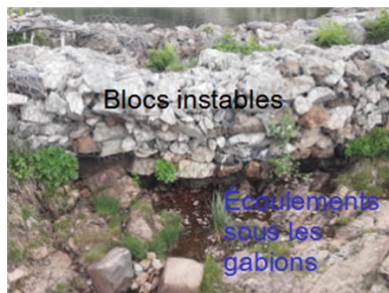
Gabion à l'exutoire dégradé plus fonctionnel – grillage sorti avec fils de fer sortants – blocs instables : problème sécurité des promeneurs

Écoulements à travers les gabions sur la roche mère : les gabions ne régulent plus la cote du plan d'eau.

Ils ne sont pas utilisés comme cheminement donc aucune fonction

Proposer une solution pour restaurer les gabions à l'exutoire du lac. Sécuriser l'ouvrage.

Retrait grillage + retrait 1^{ère} couche de blocs

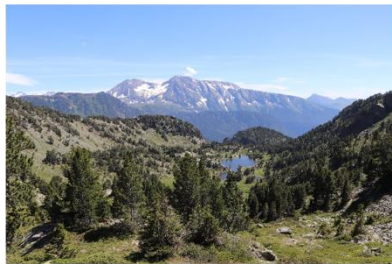
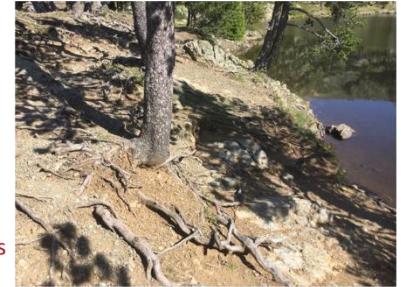
Les habitats lacustres ou tourbeux, souvent patrimoniaux abritent des espèces faunistiques (amphibiens, odonates, dont certaines remarquables), en partie pour s'y reproduire. La fréquentation de ces milieux par des usagers entraîne une dégradation de leur état de conservation.

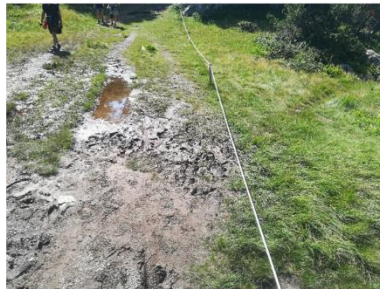
Altération chemin proche secteur ACH3

Certaines zones humides sont traversées par des chemins entraînant une altération forte du milieu par piétinement. Ces altérations portent préjudice aux espèces et aux habitats tourbeux

Utiliser des itinéraires alternatifs déjà existants, afin de canaliser le public hors des zones humides

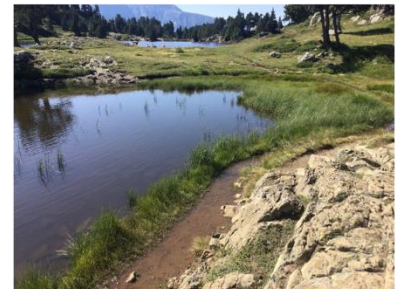
Altération chemin submergée
